SISMA ABRUZZO 2009 : L'ESPERIENZA DEI "CASI DI STUDIO" E GLI INTERVENTI DI MESSA IN SICUREZZA A CURA DELL'ITC CNR

Palazzo del Governo – L'Aquila centro storico (G.Cifani, A.Lemme A.Castellucci, M.Liris)

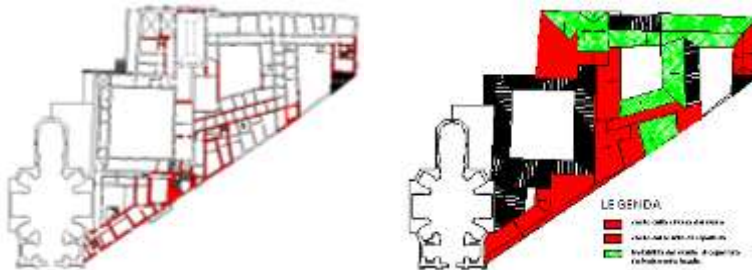
piante dei crolli al piano primo e in copertura

Al piano terra non sono presenti danni gravi ad eccezione di alcuni ambienti in corrispondenza del cortile interno dove è stato accentuato dai crolli avvenuti al piano superiore. L'ultimo livello praticabile presenta un danno gravissimo con numerosi crolli su tutta l'estensione. I meccanismi attivati sono da imputare ad un sistema carente di collegamenti di piano a livello di sottotetto e copertura e da azioni spingenti trasmesse dalla stessa copertura. Il crollo della fascia di sottotetto su piazza della copertura insieme alle stesse strutture di copertura evidenzia l'attivazione di tale meccanismo in parallelo ad una flessione orizzontale della parete longitudinale obliqua. Le pareti del cortile interno al secondo livello, sono disgregate, parzialmente ribaltate con gravi rotture per taglio con il danno confuso dai crolli. Nella parte posteriore i meccanismi sono più definiti e si rileva il ribaltamento della parete con profonde lesioni a livello del pavimento dell'ultimo livello. Le coperture sono realizzate in legno, con un sistema misto di capriate e travi spingenti eseguiti nel tempo e si evidenzia l'assenza di collegamento all'imposta della copertura. Le pareti che si affacciano sui cortili interni sono in rotazione.

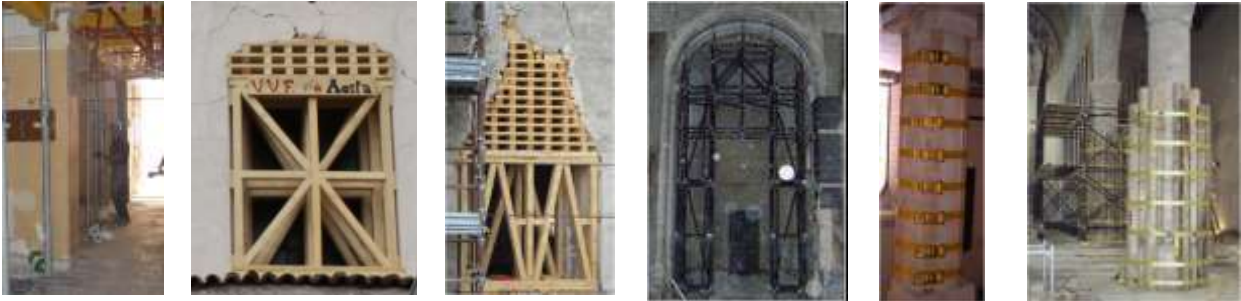
Puntelli verticali

Sbatacchia tura di aperture e cucì scuci a nido d'ape

Centinatura di archi

Cerchiaggio di pilastri
