Restauro storico artistico e miglioramento sismico: la messa in sicurezza e realizzazione di un nuovo sistema di supporto del pulpito della Passione in bronzo di Donatello della Basilica di San Lorenzo a Firenze.

Antonio Mignemi ^a, Alberto Lemme^b, Carmenzo Miozzi^c, Mattia Mercante^d, Maria Donata Mazzoni^d

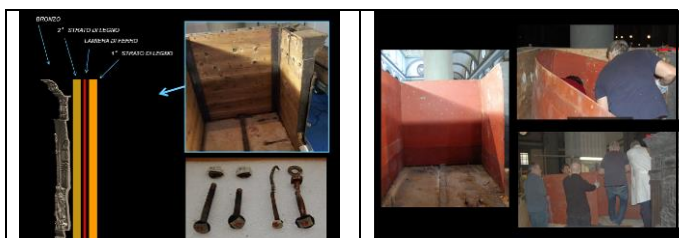
Figura 5. Particolare dispositivo collegamento

A causa di un tentativo di furto di alcuni pannelli bronzei era stato installato, al suo interno, un sistema di vincolo in rame mediante una stratificazione di legni di rovere di sezione elevata, da una lamina di ferro e da un successivo strato di legno che ricopriva l'intera superficie interna del bronzo. Questo tentativo di protezione, oltre a coprire l'interno dei preziosi pannelli bronzei appesantiva l'intero basamento lapideo e impediva un restauro generale dell'opera. In figura è riportata una sezione generica e partendo dall'esterno troviamo il pannello bronzeo, il secondo strato di legno a contatto con i pannelli, la lamiera in ferro e lo strato esterno di legno collegato negli angoli con profili angolari in acciaio. I pannelli in bronzo sono collegati alla struttura in legno con chiodi in ferro.

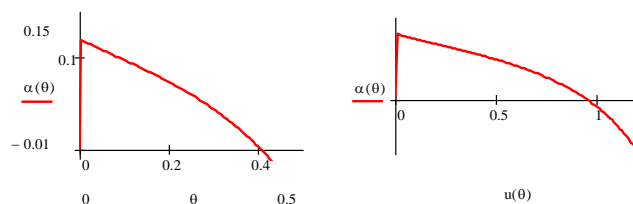
Figura 23: Andamento del moltiplicatore dell'azione sismica orizzontale valutato in funzione dell'angolo di rotazione in corrispondenza dei piedritti (a sinistra) e dello spostamento del pulpito (a destra).

In base alle valutazioni effettuate lo Stato Limite di danno ai beni Artistici (SLA), per il quale è stato assunto lo stesso modello di calcolo previsto per lo SLD, si raggiunge in corrispondenza dell'accelerazione 0.597 m/s^2 che corrisponde a 0.061 g , valore prossimo a 0.065 g indicato dalla vigente normativa per il territorio di Firenze e per un edifici con classe d'uso III (edifici oggetto di affollamento) e il livello di sicurezza, calcolato allo SLA, è pari a circa il 94% di quanto previsto dalle NTC2008 allo stato limite di danneggiamento. Proseguendo con l'analisi si è cercata l'accelerazione in corrispondenza dello stato limite di salvaguardia della vita, ricerca fatta in termini di spostamenti massimi. Nel caso specifico si è scelto di effettuare le valutazioni avendo come limite la plasticizzazione del profilo in acciaio che contribuisce ad un'azione di ritenuta del pulpito e della struttura lapidea, tenendo conto che già per spostamenti compresi tra lo SLA e lo SLV potrebbero esserci rotture parziali nella struttura a partire dalla base dei piedritti per sollecitazioni di pressoflessione e/o scivolamenti rispetto al piano di calpestio della basilica. Si consideri inoltre che in considerazione dell'elasticità dell'elemento in acciaio e della massa del bene tutelato, in caso di azione sismica, rimane l'incertezza dovuta agli effetti di eventuali interazioni con il colonnato della basilica, effetti difficilmente quantificabili.

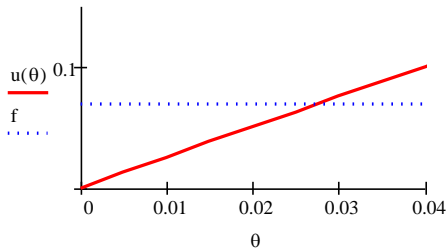
In riferimento al modello semplificato utilizzato lo spostamento orizzontale massimo del blocco pulpito-lastra risulta essere pari a circa 6.9 cm corrispondente al valore dell'angolo θ pari a circa 1.57° .

Figura 24. Andamento dello spostamento orizzontale del pulpito in funzione di θ con l'indicazione del limite (linea blu tratteggiata) oltre il quale avviene la plasticizzazione del profilo in acciaio.

Considerato che il periodo proprio di riferimento della catena cinematica è stato stimato in circa 0.9 secondi e quindi lo spostamento di riferimento dato dalla normativa è pari a 2.5 cm, le verifiche allo SLV risultano essere positive nell'ambito del modello semplificato utilizzato.

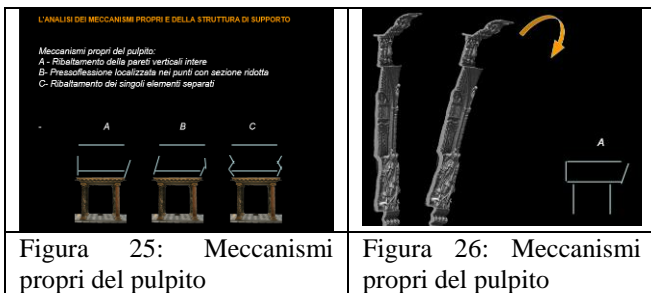
Figura 25: Meccanismi propri del pulpito

Si rimarca comunque la convenzionalità del metodo e della schematizzazione del calcolo e si precisa altresì che la vulnerabilità del pulpito è comunque imprescindibile dalla capacità della basilica a non danneggiarsi in quanto anche per terremoti di bassa intensità il semplice distacco di elementi non strutturali sovrastanti il pulpito potrebbero risultare dannoso.

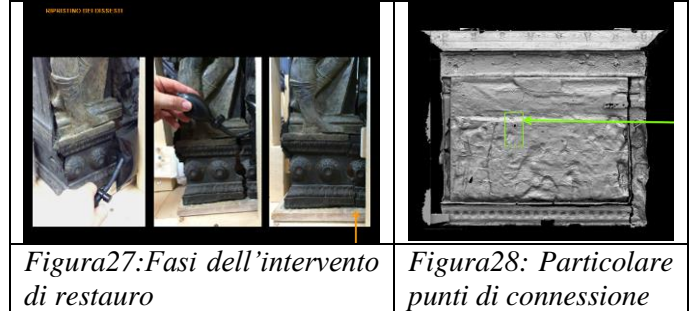
Figura 27: Fasi dell'intervento di restauro

L'intervento di restauro si è posto l'obiettivo di eliminare il degrado collegato anche alla configurazione statica dei pannelli come evidenziato dall'analisi svolta e dai dissesti

osservati alla base e in corrispondenza degli angoli. Alla base si è verificata la rottura del basamento per distacco di piccole porzioni sollecitate a compressione (circa 50-60 kg/cm²) e negli angoli è presente il ribaltamento dei pannelli, evidenziato la lesioni verticali, per scarsa efficacia del collegamento dovuto alla struttura lignea interna.

Per eseguire l'intervento è stato necessario rimuovere la struttura interna e mettere provvisoriamente in sicurezza le parti bronzee con una imbracatura lignea autoportante. Successivamente sono stati realizzati rilievi 3D per analizzare volume, peso e funzionalità strutturale dei singoli pannelli bronzei necessari per realizzare il nuovo sistema di tenuta su misura previsto con elementi in acciaio inox sagomati in 3D.
