Restauro storico artistico e miglioramento sismico: la messa in sicurezza e realizzazione di un nuovo sistema di supporto del pulpito della Passione in bronzo di Donatello della Basilica di San Lorenzo a Firenze.

Antonio Mignemi ^a, Alberto Lemme^b, Carmenzo Miozzi^c, Mattia Mercante^d, Maria Donata Mazzoni^d

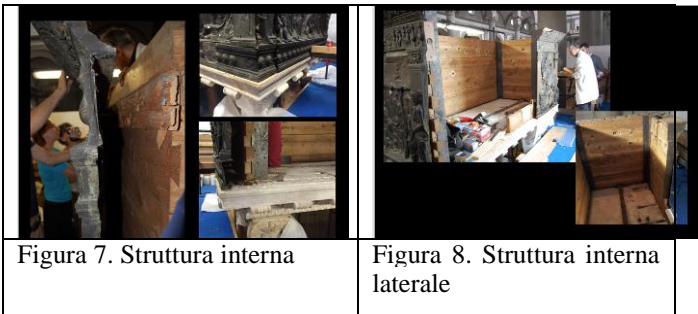
Dal rilievo si rileva che lo spessore è variabile da circa 1 cm a circa 2.4 cm e che i pannelli sono composti da una cornice superiore, da un fregio superiore, dal pannello figurato, dalla decorazione di base e da colonne laterali. Le parti sono separate e il vincolo è dato dall'appoggio e da collegamenti puntuali in acciaio applicati nella parte posteriore che in alcuni punti del pannello figurato hanno provocato una riduzione della sezione.
